# Модернизация на водни турбини

## Modernization of Hydro Turbines

Modernization of hydro turbines is a complex of operations aimed at extending the life and improving workflow efficiency of the turbines. The article discusses the different stages in the process of modernization and examines concrete examples from the world practice.

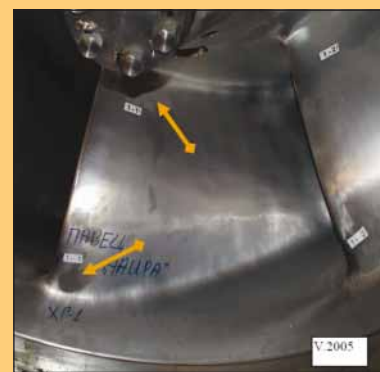
Фиг. 2.

Известно е, че съвременните водни турбини се проектират за работа в начална фаза на развитие на кавитационни процеси в проточната част. Понякога турбините се експлоатират извън предписаните от производителя режими (например според изисквания, свързани с управлението на електроенергийната система), което води до ускорена кавитационна ерозия. Това съкращава (в някои случаи съществено) нормалния срок на експлоатация на турбините и необходимостта от модернизация на проточната част става очевидна. На фиг. 2 са показани работни лопатки на обратимата турбомашина от хидроагрегат №1 в ПАВЕЦ Чаира и развитието на кавитационна ерозия за период от 2 години (2005/2007 г.).

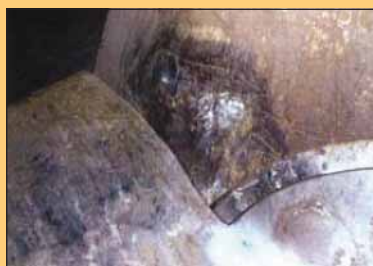
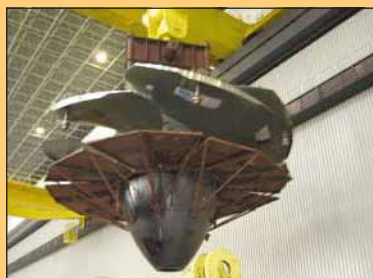
Фиг. 7.

На фиг. 7 са показани старото и новото работно колело на Каплановата водна турбина от ВЕЦ Железни Врата 1 (Румъния). В резултат на модернизацията мощността на всяка от 6-те турбини е нараснала от 175 MW на 194.4 MW.

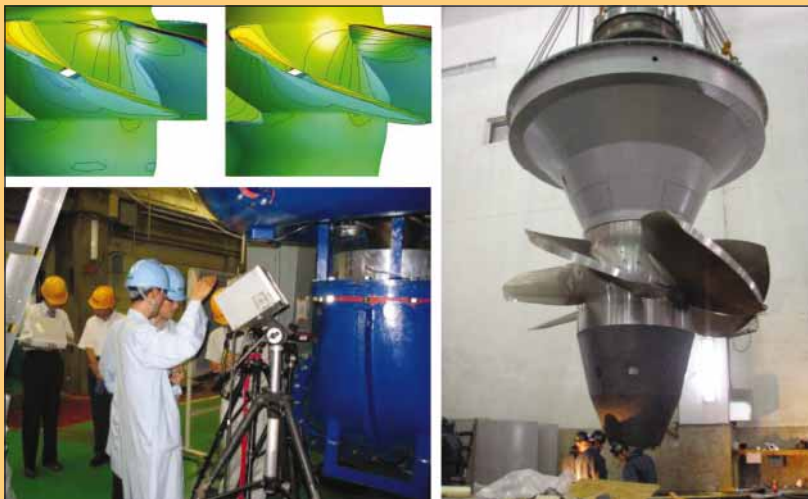
Фиг. 8.

Пълният цикъл на проектиране при модернизацията на водни турбини е илюстриран на фиг. 8. Модернизирани са двете Капланови турбини в корейската ВЕЦ Suncheon (напор 30.7 m, ефективна мощност 34 MW). Модернизацията е извършена от японската фирма Toshiba. Направено е числено моделиране на работното

коело чрез последователно прилагане на задачите за синтез на лопатъчната система и анализ на течението през нея. На основата на получените резултати е проектиран модел, който е изпитан в хидравличната лаборатория на Toshiba Corporation. След това са проектирани и изработени работни коела за двата хидроагрегата. Опитните изследвания са показали нарастване на стойностите на к.п.г. с над 4% практически в целия експлоатационен диапазон.
